**COMMUNE DE GUISSENY (FINISTERE)
et REGION BRETAGNE**

PROGRAMME NATURA 2000 et CONTRAT
NATURE

**RAPPORT FINAL D'ACTIVITE SUR LE SUIVI MORPHO-
SEDIMENTAIRE DU CORDON DUNAIRE DE LA PLAGE DU
VOUGOT (COMMUNE DE GUISSENY) ENTRE 2004 ET 2008**

Septembre 2008

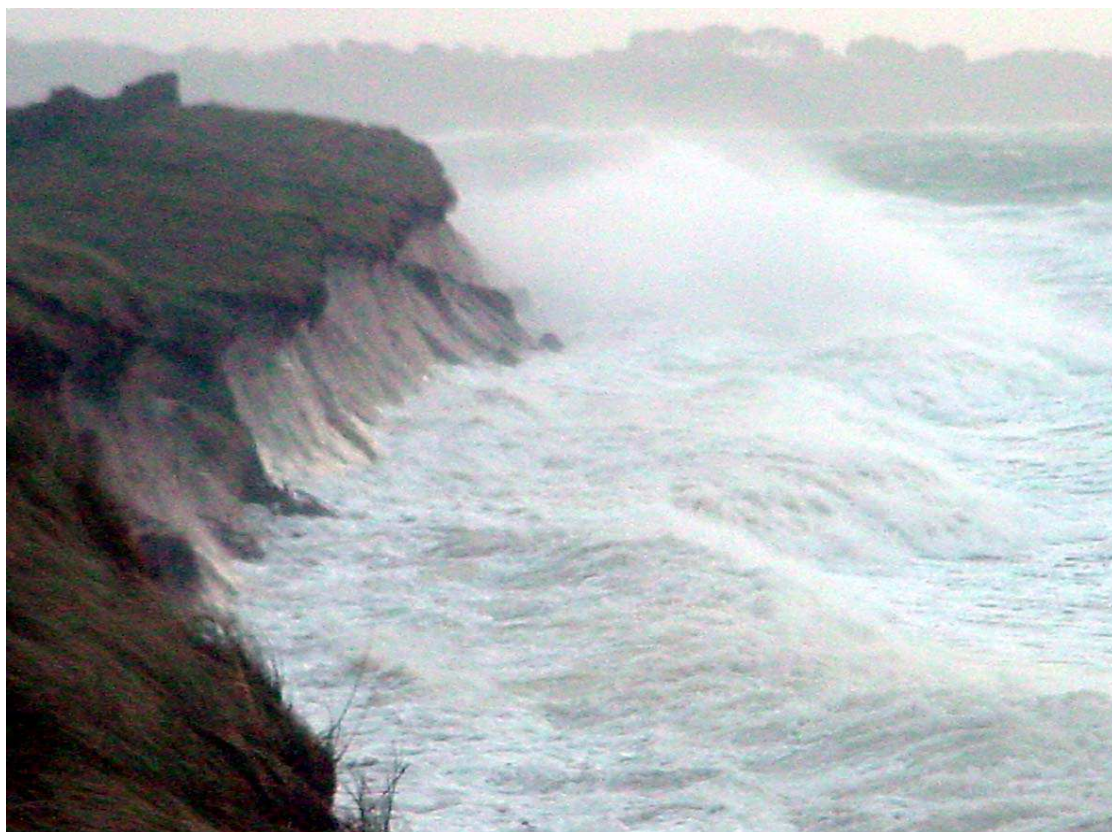
Comme le montre la figure 7, à l'ouest de la radiale 03, le recul du cordon dunaire a atteint plus de 6 m en quelques heures. Cela s'explique par l'action des vagues déferlantes qui ont par endroit dépassé le sommet de la dune (photo 1). Un recul très important a également été enregistré au niveau de la section enrochée (à l'est de la radiale 01 – figure 6) : entre -5 et -6 m, montrant ainsi l'inefficacité de l'ouvrage face à l'assaut des vagues (photo 2).

Photo 1 – Déferlement des vagues sur le versant dunaire au niveau de la radiale 03 (10/03/2008 – 19h30)

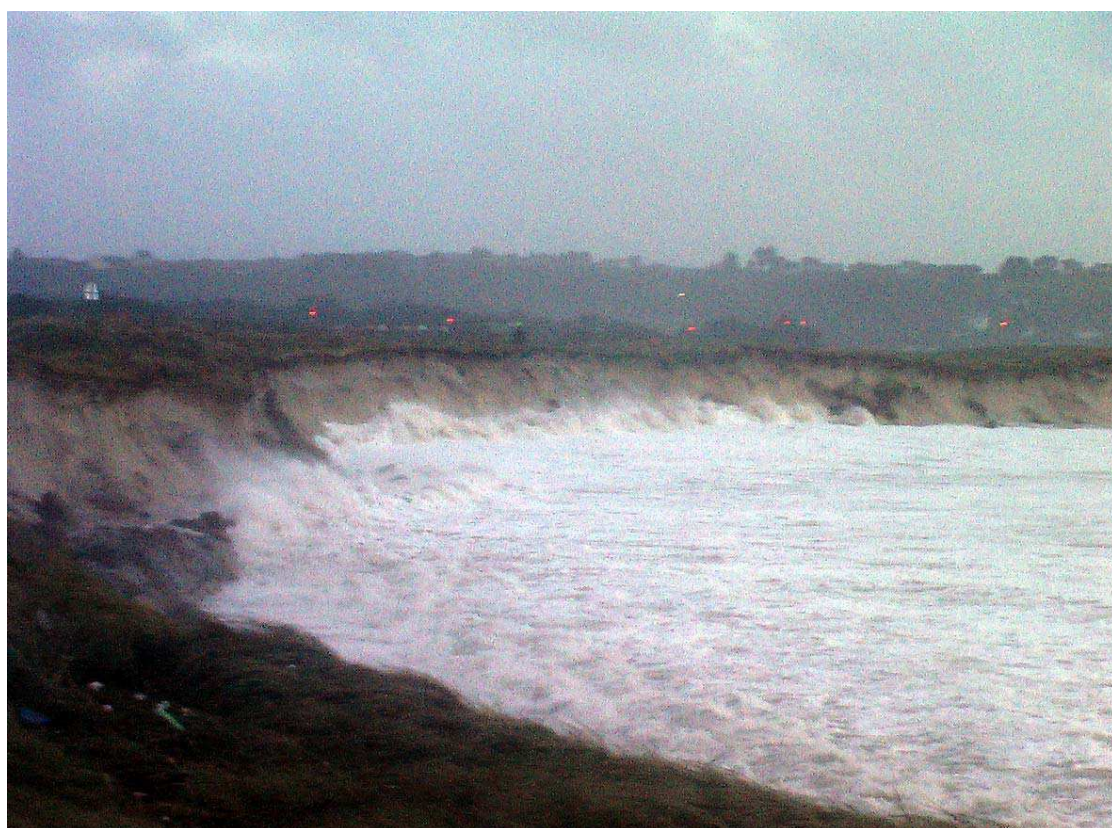
Photo 2 – Enrochement en pied de dune (à l'est de la radiale 01) submergé par le déferlement des vagues (10/03/2008 – 19h30)
